## ANEXO VI

### PUNTOS CRÍTICOS

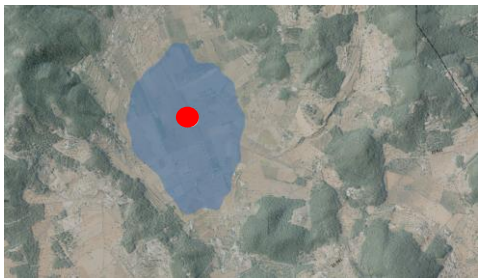
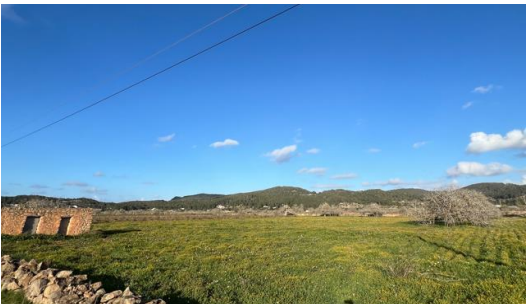
| Punto nº 1/31 | | Plana d'Albarca | |
|---|---|---|---|
| Tipo de punto | <ul style="list-style-type: none"> <li>- Zona inundable</li> <li>- Vías de comunicación</li> </ul> | | |
| Descripción | <p>Se trata de una pequeña cuenca endorreica dedicada al cultivo.</p> <p>Puede incomunicar y afectar a vivienda dispersa en la zona. Los cuales quedaría incomunicados con el núcleo de Sant Mateu.</p> | | |

| Punto nº 1/31 | | Plana d'Albarca | |
|---|---|---|---|
| Actuación | <ul style="list-style-type: none"> <li>- Cierre de las vías de acceso.</li> <li>- Señalización de zona inundable.</li> <li>- Evacuación o confinamiento preventivo.</li> </ul> | | |

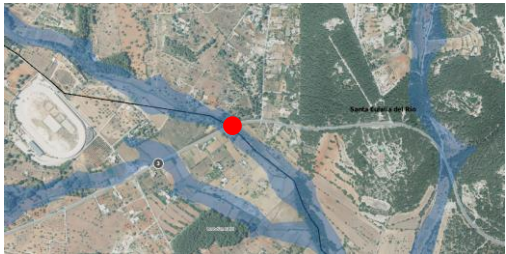
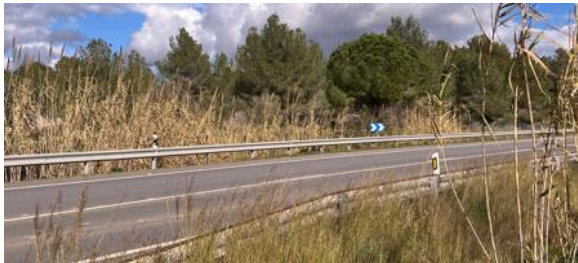
| Punto nº 2/31 | | EI-631-Torrent Sa Llanera | |
|---|---|---|---|
| Tipo de punto | <ul style="list-style-type: none"> <li>- Punto que obstaculiza el paso de agua</li> <li>- Vías de comunicación</li> </ul> | | |
| Descripción | <p>La obra de drenaje de la vía de comunicación puede ser insuficiente durante avenidas extraordinarias. La acumulación de cañas puede dar lugar a taponamientos empeorando la inundación.</p> <p>Sin señalización de peligrosidad de inundación.</p> | | |

| Punto nº 2/31 | | EI-631-Torrent Sa Llanera | |
|---|---|---|---|
| Actuación | <ul style="list-style-type: none"> <li>- Corte de la carretera ante precipitaciones de elevada intensidad horaria y/o activación del barranco.</li> <li>- Señalización de zona inundable.</li> </ul> | | |

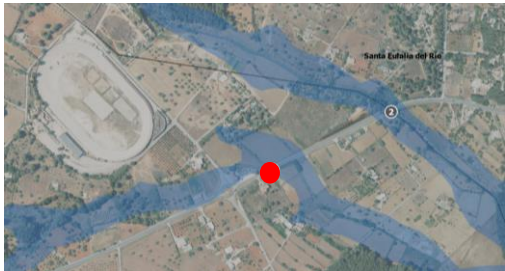
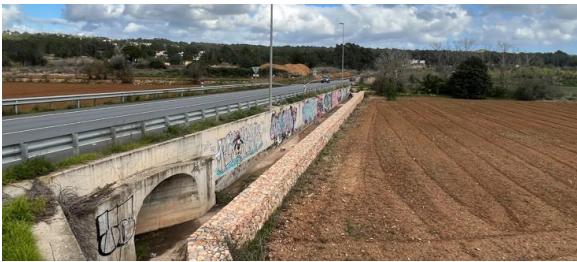
| Punto nº 3/31 | | EI-631 (Diseminado s'Hort Nou) | |
|---|---|---|---|
| Tipo de punto | <ul style="list-style-type: none"> <li>- Punto que obstaculiza el paso de agua</li> <li>- Vías de comunicación</li> </ul> | | |
| Descripción | <p>Se trata de un torrente totalmente desarticulado, cuyo cauce, en muchos puntos, es inexistente, que atraviesa la EI-641.</p> <p>Además, la existencia de un obstáculo (murete) lineal puede dificultar más el paso de agua.</p> <p>Va a desembocar en el Torrent de Sa Llanera pocos metros aguas abajo.</p> | | |

| Punto nº 3/31 | | EI-631 (Diseminado s'Hort Nou) | |
|---|---|---|---|
| Actuación | <ul style="list-style-type: none"> <li>- Corte de la carretera ante precipitaciones de elevada intensidad horaria y/o activación del barranco.</li> </ul> | | |

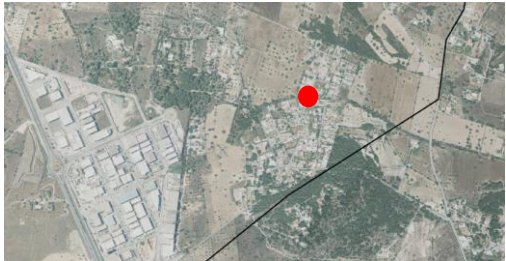
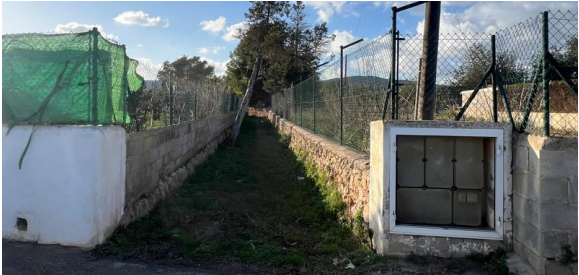
| Punto nº 4/31 | | Avda. Can Llaudis | |
|---|---|---|---|
| Tipo de punto | <ul style="list-style-type: none"><li>- Embalsamiento</li><li>- Vías de comunicación</li></ul> | | |
| Descripción | El torrente cruza la avenida anegándola. | | |

| Punto nº 4/31 | | Avda. Can Llaudis | |
|---|---|---|---|
| Actuación | <ul style="list-style-type: none"><li>- Corte del tramo de la avenida ante precipitaciones de elevada intensidad horaria y/o activación del barranco.</li></ul> | | |

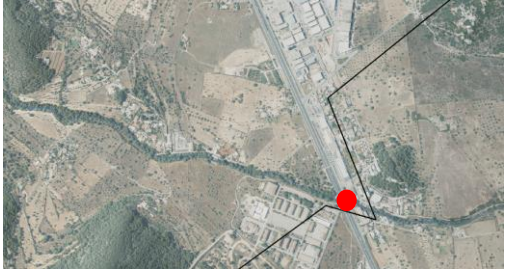
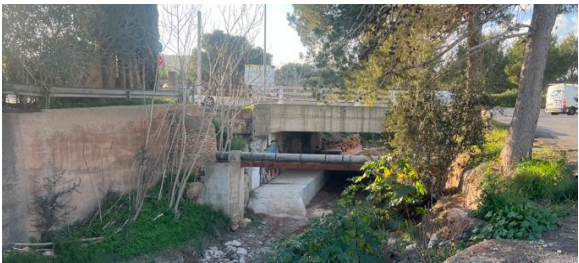
| Punto nº 5/31 | | Torrent des Fornàs | |
|---|---|---|---|
| Tipo de punto | - Vías de comunicación | | |
| Descripción | <p>La obra de drenaje de la vía de comunicación puede ser insuficiente durante avenidas extraordinarias.</p> <p>Por otra parte, se observa el paso de otras infraestructuras por el mismo cauce, así como abundantes restos de escombros.</p> | | |

| Punto nº 5/31 | | Torrent des Fornàs | |
|---|---|---|---|
| Actuación | <ul style="list-style-type: none"><li>- Limpieza del barranco de escombros.</li><li>- Corte del tramo de la avenida ante precipitaciones de elevada intensidad horaria y/o activación del barranco.</li></ul> | | |

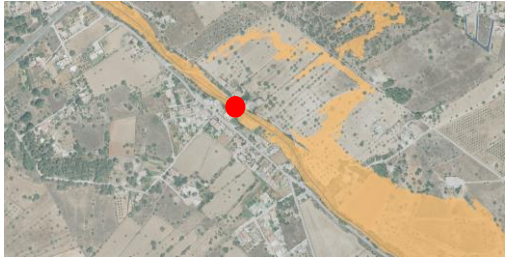
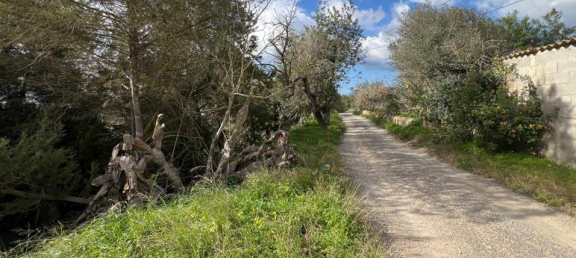
| Punto nº 6/31 | | Camí des Regueró | |
|---|---|---|---|
| Tipo de punto | <ul style="list-style-type: none"> <li>- Vías de comunicación</li> <li>- Afectación viviendas</li> </ul> | | |
| Descripción | <p>Parte del cauce ha sido ocupado por viviendas.</p> <p>El propio Camí des Regueró atraviesa el cauce sin ningún tipo de infraestructura de drenaje.</p> | | |

| Punto nº 6/31 | | Camí des Regueró | |
|---|---|---|---|
| Actuación | <ul style="list-style-type: none"> <li>- Corte del tramo de la avenida ante precipitaciones de elevada intensidad horaria y/o activación del barranco.</li> <li>- Posible evacuación de viviendas cercanas.</li> </ul> | | |

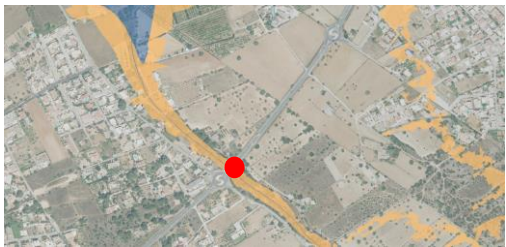
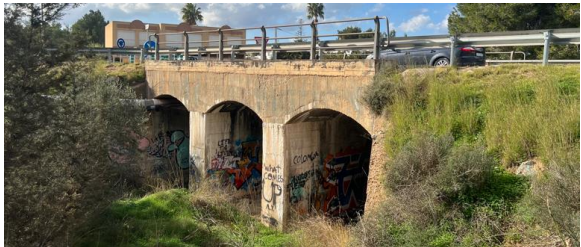
| Punto nº 7/31 | | Camí des Regueró-Avda. de Ses Païsses | |
|---|---|---|---|
| Tipo de punto | - Vías de comunicación | | |
| Descripción | La obra de drenaje de la vía de comunicación puede ser insuficiente durante avenidas extraordinarias. | | |

| Punto nº 7/31 | | Camí des Regueró-Avda. de Ses Païsses | |
|---|---|---|---|
| Actuación | - Corte del tramo de la avenida ante precipitaciones de elevada intensidad horaria y/o activación del barranco. | | |

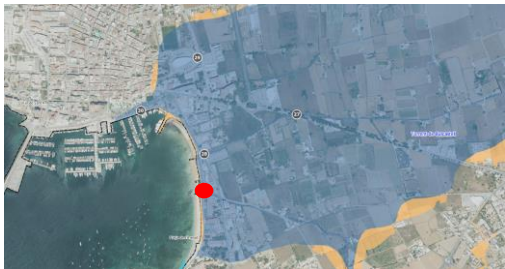
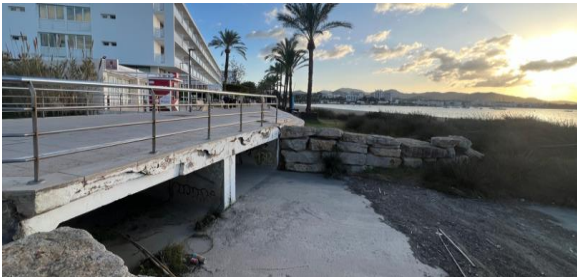
| Punto nº 8/31 | | Playa de l'Arenal | |
|---|---|---|---|
| Tipo de punto | - Desembocadura | | |
| Descripción | <p>Zona altamente conflictiva donde desembocan tanto el Torrent de Buscastell como el Torrent Regueró (cauce constreñido).</p> <p>Zona con probabilidad de acumulación de personas ya que se trata de una playa turística y con servicios como paseo marítimo.</p> <p>Afectación a viviendas e instalaciones tanto en la playa como aguas arriba.</p> <p>Si es estado del mar esta alterado puede empeorar la situación y peligrosidad de la inundación.</p> | | |

| Punto nº 8/31 | | Playa de l'Arenal | |
|---|---|---|---|
| Actuación | <ul style="list-style-type: none"> <li>- Cierra y evacuación de la playa e inmediaciones.</li> <li>- Señalización de zona inundable.</li> <li>- Se debe evacuar con tiempo para garantizar su seguridad.</li> </ul> | | |

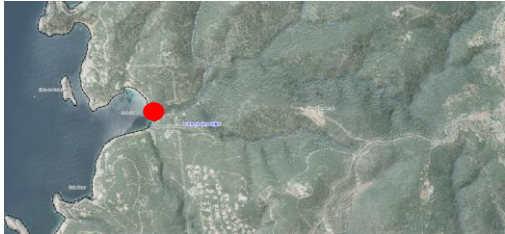
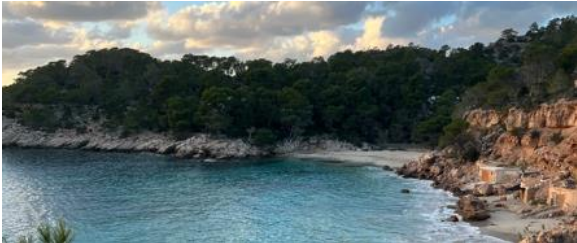
| Punto nº 9/31 | | Torrent des Collet | |
|---|---|---|---|
| Tipo de punto | - Desembocadura | | |
| Descripción | <p>Zona altamente conflictiva, se trata de un punto altamente masificado, donde no hay cobertura.</p> <p>El torrente y varios afluentes cruzan el camino de acceso, siendo en varios puntos el camino parte del cauce.</p> <p>Si es estado del mar esta alterado puede empeorar la situación y peligrosidad de la inundación.</p> | | |

| Punto nº 9/31 | | Torrent des Collet | |
|---|---|---|---|
| Actuación | <ul style="list-style-type: none"> <li>- Cierre y evacuación de la playa e inmediaciones (se debe cortar el paso desde el inicio del camino en la parte alta).</li> <li>- Señalización de zona inundable.</li> <li>- Se debe evacuar con tiempo para garantizar su seguridad.</li> </ul> | | |

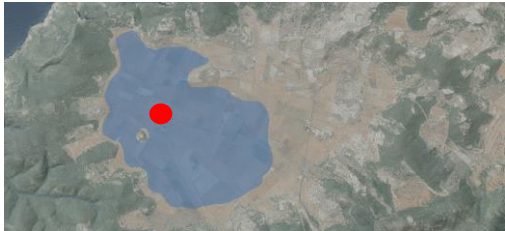
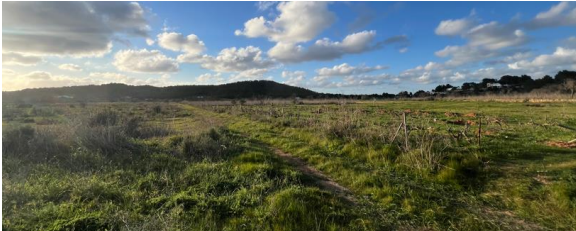
| Punto nº 10/31 | | Pla la Corona | |
|---|---|---|---|
| <b>Tipo de punto</b> | <ul style="list-style-type: none"> <li>- Zona inundable</li> <li>- Vías de comunicación</li> </ul> | | |
| <b>Descripción</b> | <p>Pequeña cuenca endorreica dedicada al cultivo.</p> <p>Puede incomunicar y afectar a vivienda dispersa en la zona, los cuales quedaría incomunicados con el núcleo de Santa Agnès de la Corona y dificultaría el acceso a la EI-651.</p> | | |

| Punto nº 10/31 | | Pla la Corona | |
|---|---|---|---|
| <b>Actuación</b> | <ul style="list-style-type: none"> <li>- Cierre de las vías de acceso.</li> <li>- Señalización de zona inundable.</li> <li>- Evacuación o confinamiento preventivo.</li> </ul> | | |

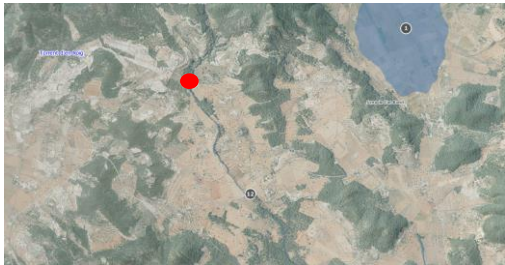
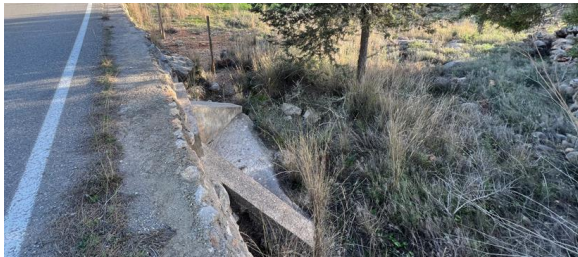
| Punto nº 11/31 | | Camí Corona de Dalt | |
|---|---|---|---|
| Tipo de punto | - Vías de comunicación | | |
| Descripción | La obra de drenaje de la vía de comunicación puede ser insuficiente durante avenidas extraordinarias causando la anegación de la vía. | | |

| Punto nº 11/31 | | Camí Corona de Dalt | |
|---|---|---|---|
| Actuación | - Señalización de zona inundable. | | |

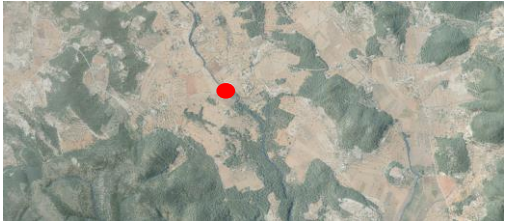
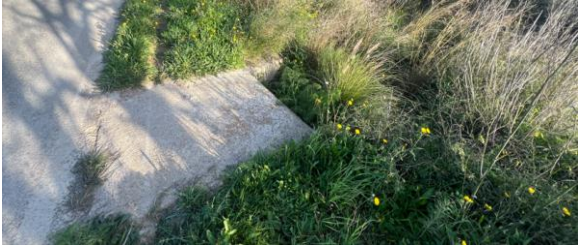
| Punto nº 12/31 | | EI-541 | |
|---|---|---|---|
| Tipo de punto | - Vías de comunicación | | |
| Descripción | <p>La obra de drenaje de la vía de comunicación puede ser insuficiente durante avenidas extraordinarias causando la anegación de la vía.</p> <p>Además, se observa abundancia de vegetación que puede generar taponamientos empeorando los efectos de la avenida.</p> | | |

| Punto nº 12/31 | | EI-541 | |
|---|---|---|---|
| Actuación | - Señalización de zona inundable. | | |

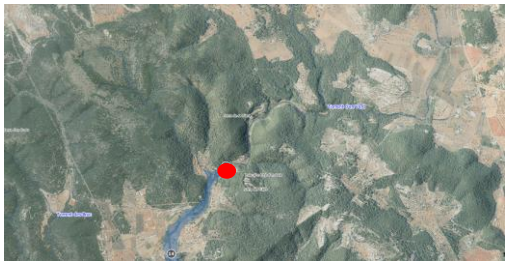
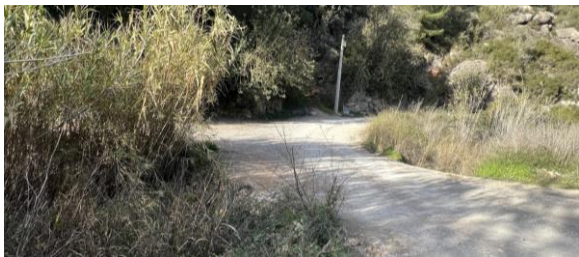
| Punto nº 13/31 | | Camí des Broll | |
|---|---|---|---|
| Tipo de punto | - Vías de comunicación | | |
| Descripción | <p>Zona inundable, se trata de una zona de acceso a zonas de vivienda dispersa que pueden quedar incomunicadas.</p> <p>La obra de drenaje de la vía de comunicación es insuficiente, causando anegación de la vía.</p> <p>Además, se observa abundancia de vegetación que puede generar taponamientos empeorando los efectos de la avenida.</p> | | |

| Punto nº 13/31 | | Camí des Broll | |
|---|---|---|---|
| Actuación | <ul style="list-style-type: none"> <li>- Señalización de zona inundable.</li> <li>- Corte del camino</li> </ul> | | |

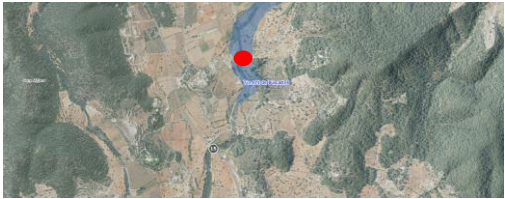
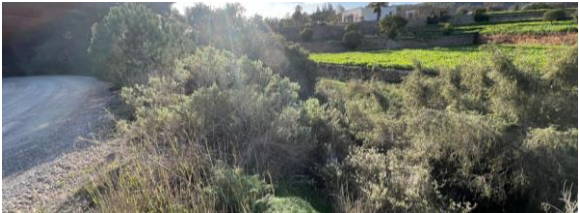
| Punto nº 14/31 | | Camí des Broll | |
|---|---|---|---|
| Tipo de punto | - Vías de comunicación | | |
| Descripción | <p>Zona inundable, se trata de una zona de acceso a zonas de vivienda dispersa que pueden quedar incomunicadas.</p> <p>Además, se observa abundancia de vegetación que puede generar taponamientos empeorando los efectos de la avenida.</p> | | |

| Punto nº 14/31 | | Camí des Broll | |
|---|---|---|---|
| Actuación | <ul style="list-style-type: none"><li>- Señalización de zona inundable.</li><li>- Corte del camino.</li></ul> | | |

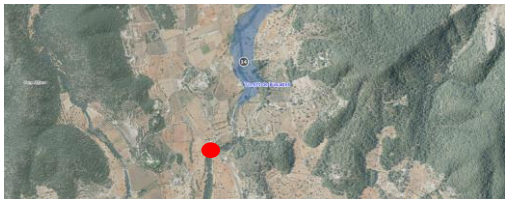
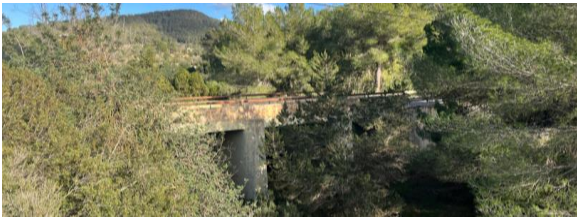
| Punto nº 15/31 | | Camí des Broll-EI-500 | |
|---|---|---|---|
| Tipo de punto | - Vías de comunicación | | |
| Descripción | A priori el ancho de luz es bastante amplio.<br><br>Aun así, aguas abajo hay caminos que cruzan el torrente. | | |

| Punto nº 15/31 | | Camí des Broll-EI-500 | |
|---|---|---|---|
| Actuación | - Señalización de zona inundable.<br>- Corte de caminos y de la carretera si fuera necesario. | | |

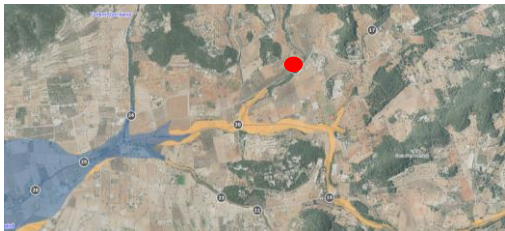
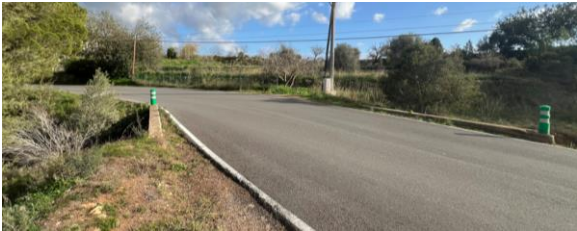
| Punto nº 16/31 | | Camí de la Forada | |
|---|---|---|---|
| Tipo de punto | - Vías de comunicación | | |
| Descripción | La obra de drenaje de la vía de comunicación puede ser insuficiente ante avenidas de carácter extraordinario causando anegación de la vía.<br><br>Acceso a vivienda dispersa. | | |

| Punto nº 16/31 | | Camí de la Forada | |
|---|---|---|---|
| Actuación | <ul style="list-style-type: none"><li>- Señalización de zona inundable.</li><li>- Corte de caminos.</li><li>- Confinamiento y/ evacuación.</li></ul> | | |

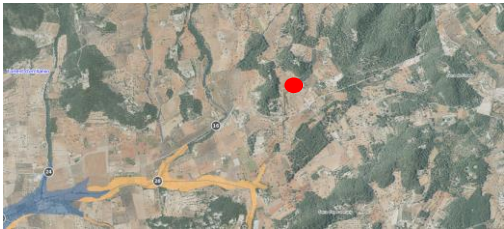
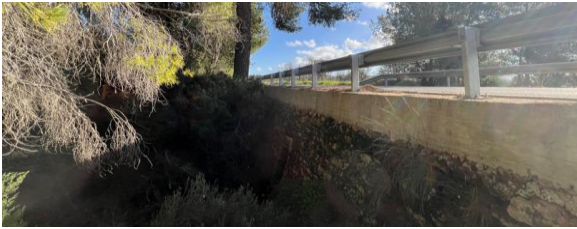
| Punto nº 17/31 | | CEIP Buscastell-EI 500 | |
|---|---|---|---|
| Tipo de punto | - Vías de comunicación | | |
| Descripción | <p>La obra de drenaje de la vía de comunicación puede ser insuficiente ante avenidas de carácter extraordinario causando anegación de la vía.</p> <p>Se trata de una vía de acceso y escape del municipio.</p> | | |

| Punto nº 17/31 | | CEIP Buscastell-EI 500 | |
|---|---|---|---|
| Actuación | <ul style="list-style-type: none"><li>- Señalización de zona inundable.</li><li>- Corte de carretera.</li><li>- Confinamiento y/ evacuación.</li></ul> | | |

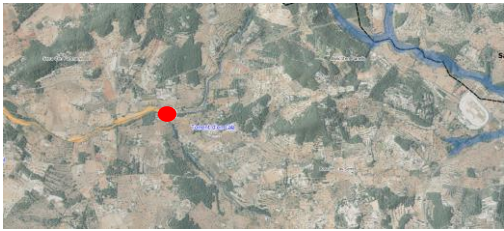
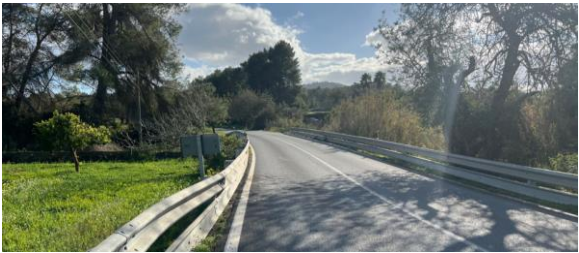
| Punto nº 18/31 | | Torrent de n' Cala | |
|---|---|---|---|
| Tipo de punto | - Vías de comunicación | | |
| Descripción | <p>La obra de drenaje de la vía de comunicación puede ser insuficiente ante avenidas de carácter extraordinario causando anegación de la vía.</p> <p>Punto de gran importancia ya que la EI-500 es una vía de evacuación del municipio.</p> <p>Zona donde confluyen distintos afluentes del Buscastell pudiendo provocar anegamientos.</p> | | |

| Punto nº 18/31 | | Torrent de n' Cala | |
|---|---|---|---|
| Actuación | <ul style="list-style-type: none"> <li>- Señalización de zona inundable.</li> <li>- Corte de caminos.</li> <li>- Confinamiento y/ evacuación.</li> </ul> | | |

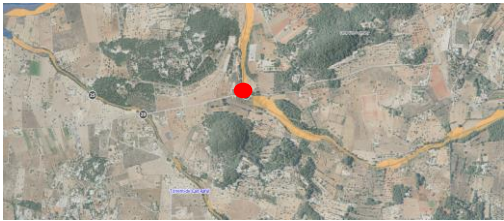
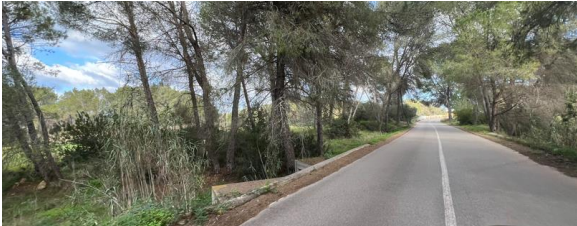
| Punto nº 19/31 | | Torrent de n' Cala-Camí S'Olivera | |
|---|---|---|---|
| Tipo de punto | - Vías de comunicación | | |
| Descripción | La obra de drenaje de la vía de comunicación puede ser insuficiente ante avenidas de carácter extraordinario causando anegación de la vía.<br><br>Zona de acceso a vivienda dispersa. | | |

| Punto nº 19/31 | | Torrent de n' Cala-Camí S'Olivera | |
|---|---|---|---|
| Actuación | <ul style="list-style-type: none"><li>- Señalización de zona inundable.</li><li>- Corte de caminos.</li><li>- Confinamiento y/ evacuación.</li></ul> | | |

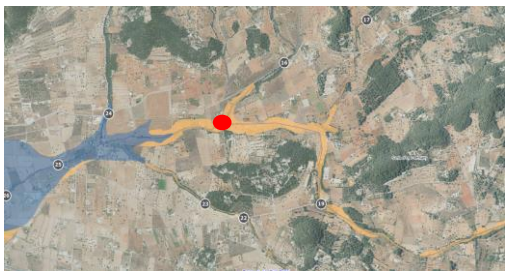
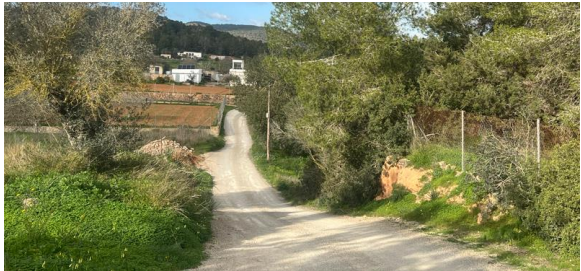
| Punto nº 20/31 | | Confluencia | |
|---|---|---|---|
| Tipo de punto | - Vías de comunicación | | |
| Descripción | <p>Se trata de una zona donde confluyen varios afluentes del Buscastell al cauce principal.</p> <p>La obra de drenaje de la vía de comunicación puede ser insuficiente ante avenidas de carácter extraordinario causando anegación de la vía.</p> <p>Zona de acceso a vivienda dispersa.</p> | | |

| Punto nº 20/31 | | Confluencia | |
|---|---|---|---|
| Actuación | <ul style="list-style-type: none"> <li>- Señalización de zona inundable.</li> <li>- Corte de carretera.</li> <li>- Confinamiento y/ evacuación.</li> </ul> | | |

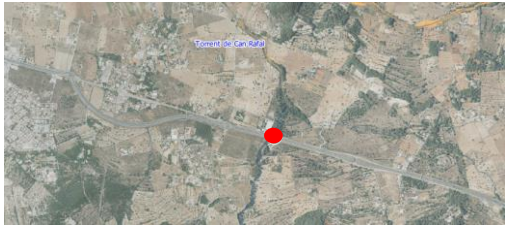
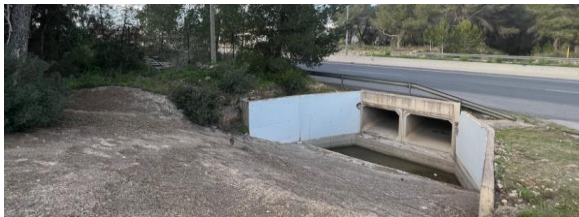
| Punto nº 21/31 | | Torrent de Can Rafal-EI 600 | |
|---|---|---|---|
| Tipo de punto | - Vías de comunicación | | |
| Descripción | <p>La obra de drenaje de la vía de comunicación puede ser insuficiente ante avenidas de carácter extraordinario causando anegación de la vía.</p> <p>Se trata de la vía de acceso y escape más importante del municipio y con mayor afluencia de pasajeros.</p> | | |

| Punto nº 21/31 | | Torrent de Can Rafal-EI 600 | |
|---|---|---|---|
| Actuación | <ul style="list-style-type: none"> <li>- Señalización de zona inundable.</li> <li>- Corte de carretera.</li> <li>- Confinamiento y/ evacuación.</li> </ul> | | |

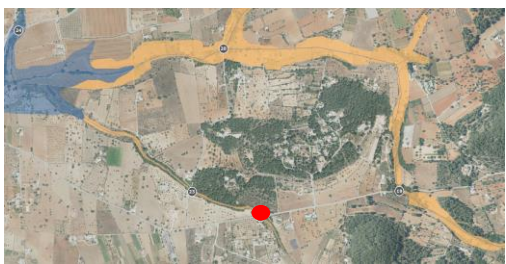
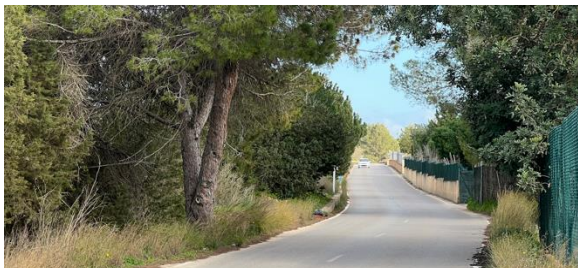
| Punto nº 22/31 | | Torrent de Can Rafal-Camí S'Olivera | |
|---|---|---|---|
| Tipo de punto | - Vías de comunicación | | |
| Descripción | <p>La obra de drenaje de la vía de comunicación puede ser insuficiente ante avenidas de carácter extraordinario causando anegación de la vía.</p> <p>Zona de acceso a vivienda dispersa.</p> | | |

| Punto nº 22/31 | | Torrent de Can Rafal-Camí S'Olivera | |
|---|---|---|---|
| Actuación | <ul style="list-style-type: none"> <li>- Señalización de zona inundable.</li> <li>- Corte de carretera.</li> <li>- Confinamiento y/ evacuación.</li> </ul> | | |

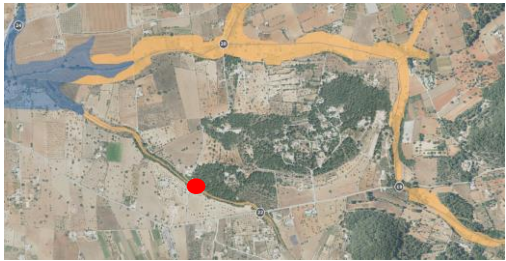
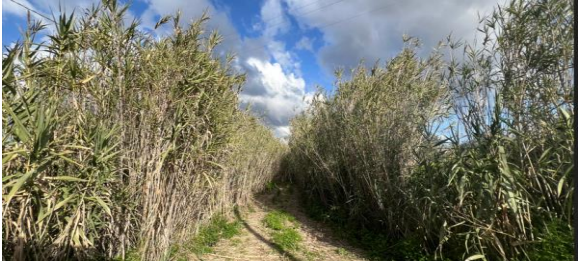
| Punto nº 23/31 | | Disperso Torrent Can Rafel | |
|---|---|---|---|
| Tipo de punto | <ul style="list-style-type: none"> <li>- Vías de comunicación</li> <li>- Desbordamiento</li> </ul> | | |
| Descripción | <p>Zona inundable, se trata de una zona de acceso a zonas de vivienda dispersa que pueden quedar incomunicadas.</p> <p>El cauce atraviesa la vía sin ningún tipo de drenaje.</p> | | |

| Punto nº 23/31 | | Disperso Torrent Can Rafel | |
|---|---|---|---|
| Actuación | <ul style="list-style-type: none"> <li>- Señalización de zona inundable.</li> <li>- Corte de vía.</li> <li>- Confinamiento y/ evacuación.</li> </ul> | | |

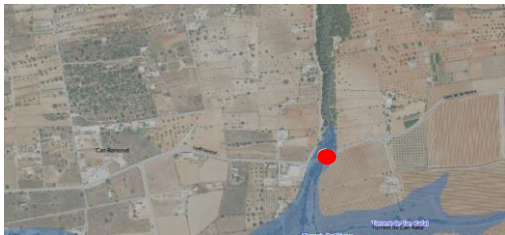
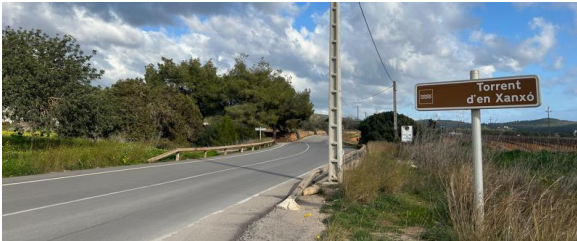
| Punto nº 24/31 | | Torrent d'en Xanxo | |
|---|---|---|---|
| Tipo de punto | <ul style="list-style-type: none"> <li>- Vías de comunicación</li> <li>- Desbordamiento</li> </ul> | | |
| Descripción | <p>Zona inundable, se trata de una zona de acceso a zonas de vivienda dispersa que pueden quedar incomunicadas.</p> <p>Las obras de paso de agua son insuficientes ante una crecida de carácter extraordinario. Además, la acumulación de vegetación puede causar taponamientos empeorando los efectos de una posible avenida.</p> | | |

| Punto nº 24/31 | | Torrent d'en Xanxo | |
|---|---|---|---|
| Actuación | <ul style="list-style-type: none"> <li>- Señalización de zona inundable.</li> <li>- Corte de vía.</li> <li>- Confinamiento y/ evacuación.</li> </ul> | | |

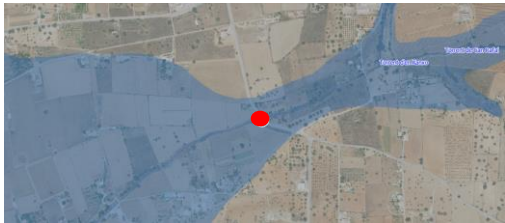
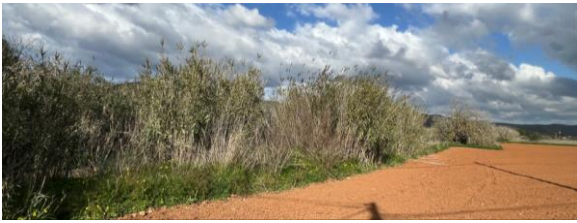
| Punto nº 25/31 | | Pont de Cas Prats | |
|---|---|---|---|
| Tipo de punto | <ul style="list-style-type: none"> <li>- Vías de comunicación</li> <li>- Desbordamiento</li> </ul> | | |
| Descripción | <p>Zona inundable, se trata de una zona de acceso a zonas de vivienda dispersa que pueden quedar incomunicadas.</p> <p>Las obras de paso de agua son insuficientes ante una crecida de carácter extraordinario. Además, la acumulación de vegetación puede causar taponamientos empeorando los efectos de una posible avenida.</p> | | |

| Punto nº 25/31 | | Pont de Cas Prats | |
|---|---|---|---|
| Actuación | <ul style="list-style-type: none"> <li>- Señalización de zona inundable.</li> <li>- Corte de vía.</li> <li>- Confinamiento y/ evacuación.</li> </ul> | | |

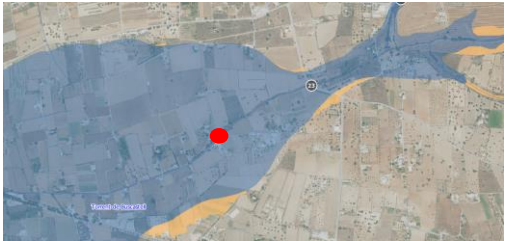
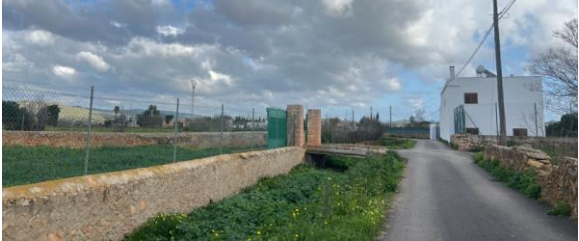
| Punto nº 26/31 | | Camí des Pla | |
|---|---|---|---|
| Tipo de punto | <ul style="list-style-type: none"><li>- Vías de comunicación</li><li>- Desbordamiento</li></ul> | | |

| Punto nº 26/31 | | Camí des Pla | |
|---|---|---|---|
| Actuación | <ul style="list-style-type: none"><li>- Señalización de zona inundable.</li><li>- Corte de vía.</li><li>- Confinamiento y/ evacuación.</li></ul> | | |

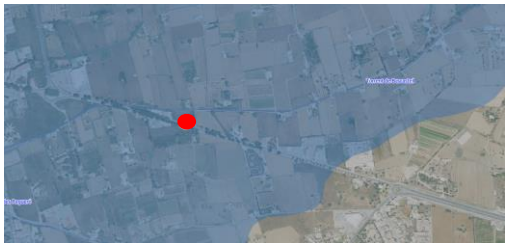
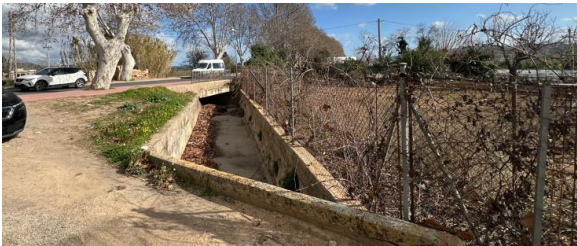
| Punto nº 27/31 | | EI-600 – Torrent de Buscastell | |
|---|---|---|---|
| Tipo de punto | <ul style="list-style-type: none"> <li>- Vías de comunicación</li> <li>- Desbordamiento</li> </ul> | | |

| Punto nº 27/31 | | EI-600 – Torrent de Buscastell | |
|---|---|---|---|
| Actuación | <ul style="list-style-type: none"> <li>- Señalización de zona inundable.</li> <li>- Corte de vía.</li> <li>- Confinamiento y/ evacuación.</li> </ul> | | |

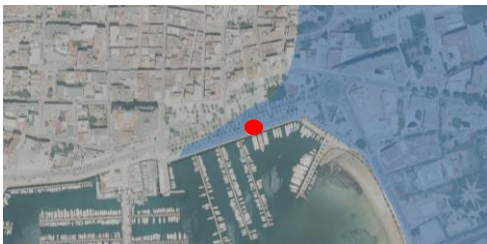
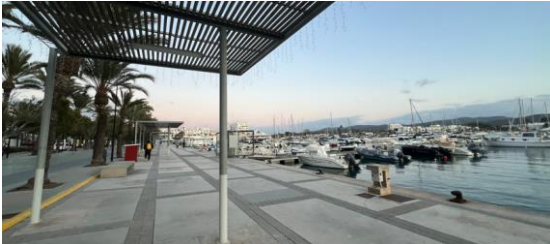
| Punto nº 30/31 | | Pg. de la Mar | |
|---|---|---|---|
| Descripción | <p>Zona altamente conflictiva con probabilidad de acumulación de personas (zona turística) y presencia de instalaciones en zonas inundables (policía local, sede histórica del Ayuntamiento, etc.).</p> <p>Si es estado del mar esta alterado puede empeorar la situación y peligrosidad de la inundación. (Probabilidad de rissagas)</p> | | |

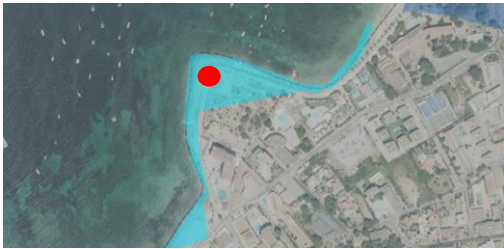
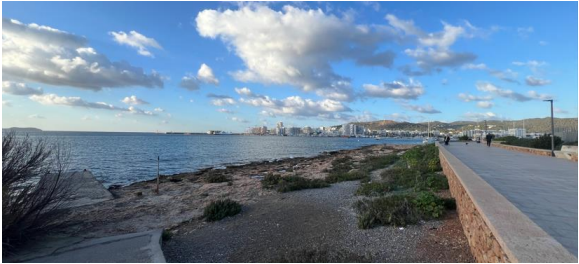
| Punto nº 31/31 | | Molí de Sa Punta | |
|---|---|---|---|
| Tipo de punto | <ul style="list-style-type: none"><li>- Zona inundable por intrusión marina (rissagas)</li><li>- Afectación a bienes protegidos</li></ul> | | |
