#### 9801 *Aprobación del Plan Especial de Protección de la Iglesia de Sant Antoni de Portmany*

### PLAN ESPECIAL DE PROTECCIÓN DE LA IGLESIA DE SANT ANTONI DE PORTMANY

Arquitecto redactor: Fernando Iurre Valderrama

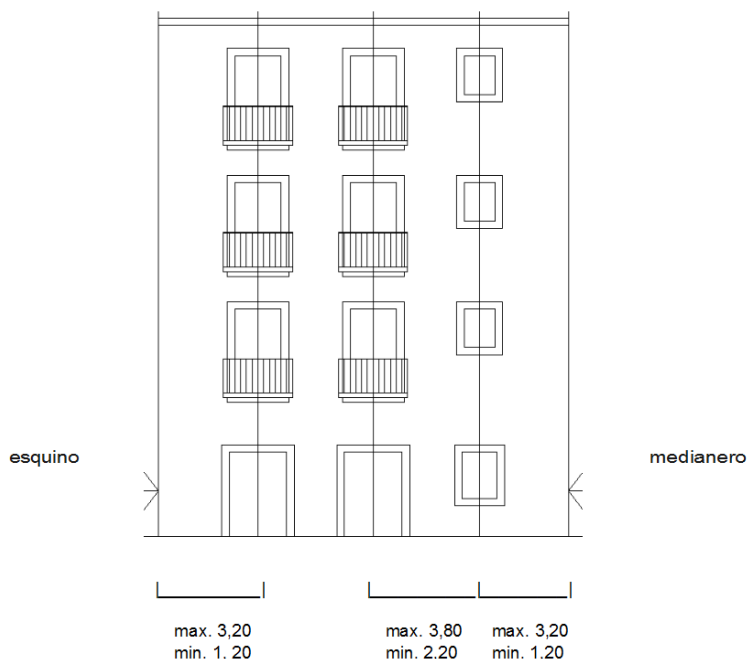
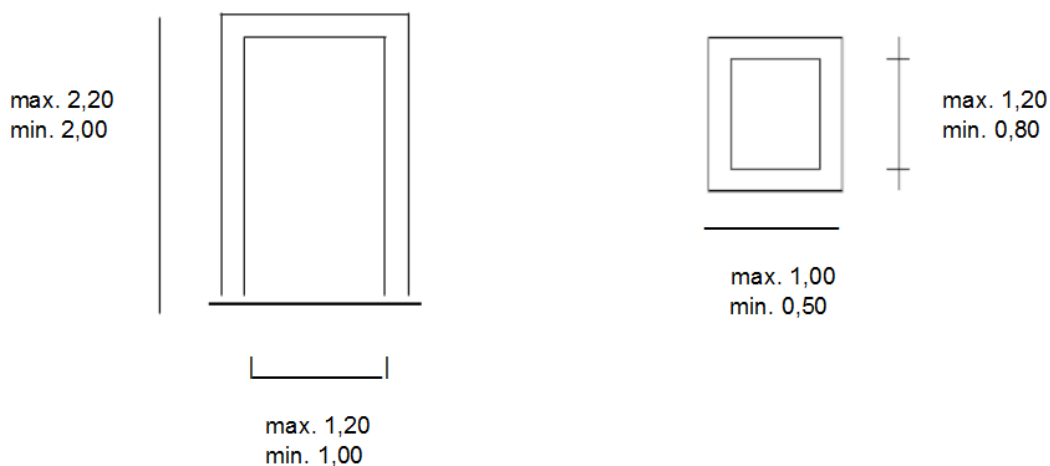
Se permitirán huecos en cualquier planta fuera de los ejes compositivos siempre y cuando respeten las distancias a otros huecos y su tamaño sea como máximo de 0,60 metros de ancho y 1 metro de alto.

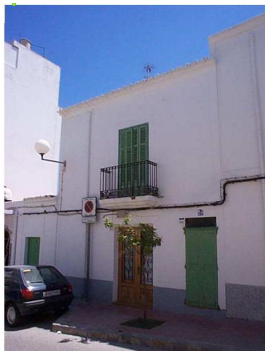
#### Plano de situación de la fachada

Estas edificaciones son las únicas que conservan la tipología y la fachada tradicionales sin alteraciones de importancia, y por consiguiente, es importante su conservación y evitar en lo posible su alteración.  
Los proyectos de ampliación conservarán la fachada de planta baja y sus ejes, distribución y tamaño de huecos.

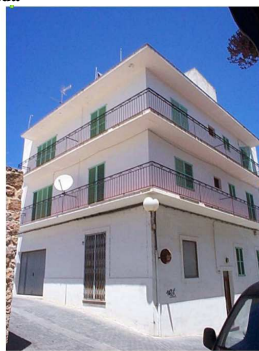
#### Plano de situación de la fachada

**Situación:** carrer Rosell – carrer Bisbe Torres  
**Nº de plantas actual:** 3  
**Nº de plantas máximo según PGOU:** 4  
**Estado de conservación:** Alterado  
**Valor arquitectónico:** Bajo

Reformar la fachada y ajustarla a la Norma

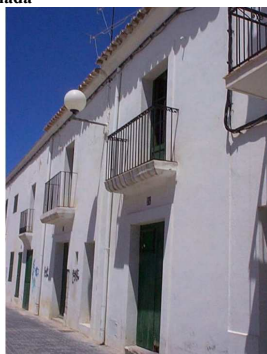
#### Plano de situación de la fachada

Estas edificaciones son las únicas que conservan la tipología y la fachada tradicionales sin alteraciones de importancia, y por consiguiente, es importante su conservación y evitar en lo posible su alteración. Los proyectos de ampliación conservarán la fachada de planta baja y sus ejes, distribución y tamaño de huecos.

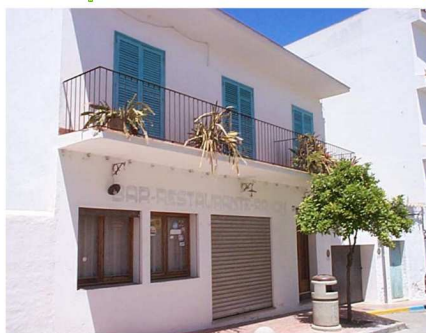
#### Plano de situación de la fachada:

**Situación:** carrer Ample  
**Nº de plantas actual:** 2  
**Nº de plantas máximo según PGOU:** 4  
**Estado de conservación:** Alterado  
**Valor arquitectónico:** Bajo

Reformar la fachada y ajustarla a la Norma

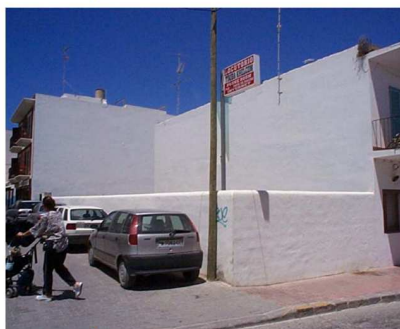
#### Plano de situación de la fachada:

**Situación:** carrer Rosell – carrer Ample  
**Nº de plantas actual:** 2  
**Nº de plantas máximo según PGOU:** 4  
**Estado de conservación:** Alterado  
**Valor arquitectónico:** Medio

Ajustar los Proyectos a la Norma

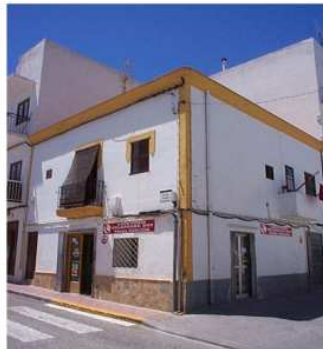
#### Plano de situación de la fachada:

Reformar la fachada y ajustarla a la Norma

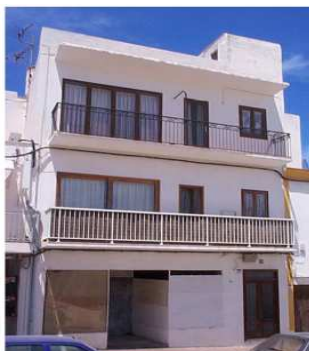
#### Plano de situación de la fachada

Situación: carrer Ample  
N° de plantas actual: 2  
N° de plantas máximo según PGOU: 4  
Estado de conservación: Alterado  
Valor arquitectónico: Bajo

Reformar la fachada y ajustarla a la Norma

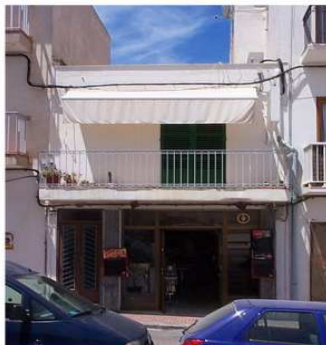
#### Plano de situación de la fachada

Reformar la fachada y ajustarla a la Norma

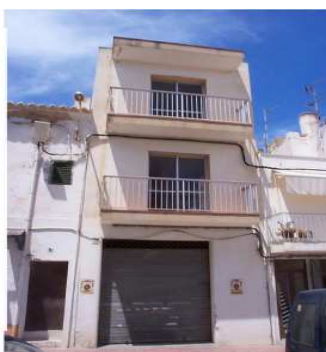
#### Plano de situación de la fachada:

**Situación:** carrer Ample – carrer Marino Riquer  
**N° de plantas actual:** 2  
**N° de plantas máximo según PGOU:** 4  
**Estado de conservación:** Alterado  
**Valor arquitectónico:** Alto

Reformar la fachada y ajustarla a la Norma

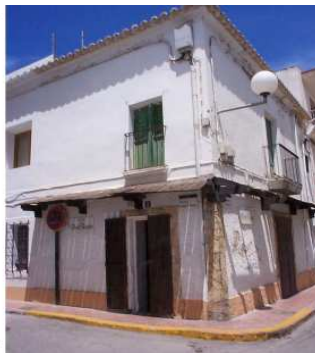
#### Plano de situación de la fachada:

Estas edificaciones son las únicas que conservan la tipología y la fachada tradicionales sin alteraciones de importancia, y por consiguiente, es importante su conservación y evitar en lo posible su alteración.  
Los proyectos de ampliación conservarán la fachada de planta baja y sus ejes, distribución y tamaño de huecos.

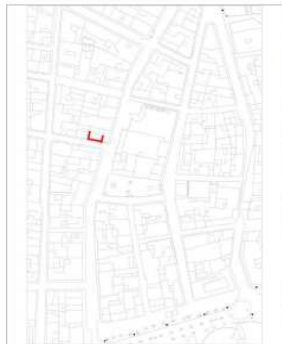
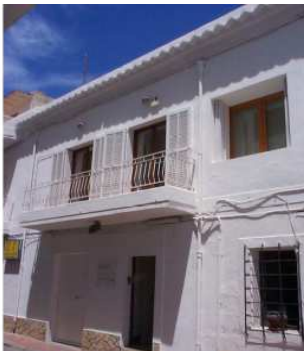
**Plano de situación de la fachada:**

**Situación:** carrer Marino Riquer  
**N° de plantas actual:** 2  
**N° de plantas máximo según PGOU:** 4  
**Estado de conservación:** Alterado  
**Valor arquitectónico:** Bajo

Reformar la fachada y ajustarla a la Norma

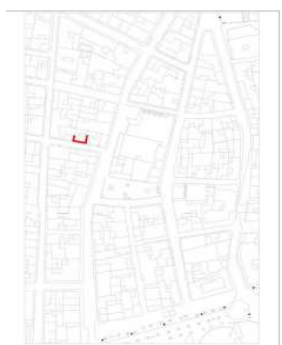
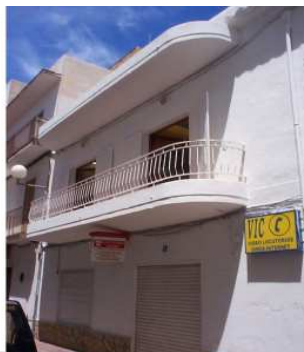
**Plano de situación de la fachada:**

Reformar la fachada y ajustarla a la Norma

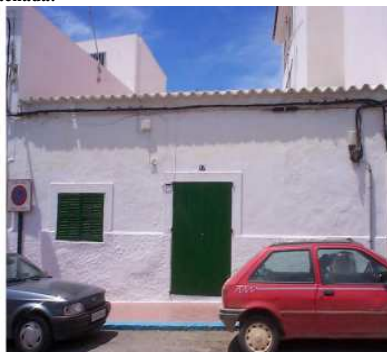
**Plano de situación de la fachada:**

**Situación:** carrer Ample  
**Nº de plantas actual:** 2  
**Nº de plantas máximo según PGOU:** 4  
**Estado de conservación:** alterado  
**Valor arquitectónico:** bajo

Los proyectos de reforma, ampliación y/o nueva construcción se ajustarán a la norma.

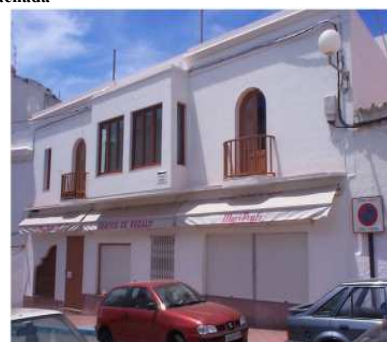
**Plano de situación de la fachada**

Reformar la fachada y ajustarla a la Norma.

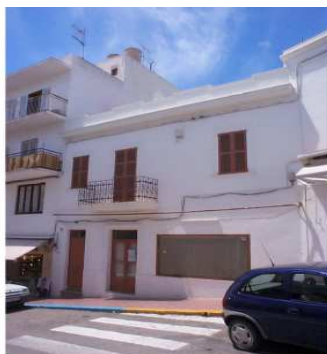
**Plano de situación de la fachada**

Situación: carrer Ample  
N° de plantas actual: 4  
N° de plantas máximo según PGOU: 4  
Estado de conservación: alterado  
Valor arquitectónico: bajo

Reformar la fachada y ajustarla a la Norma.

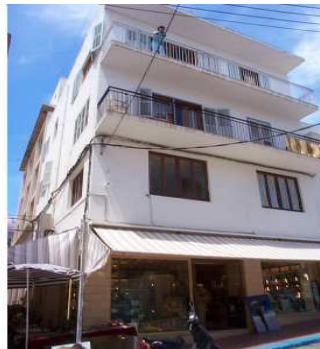
**Plano de situación de la fachada**

Reformar la fachada y ajustarla a la Norma.

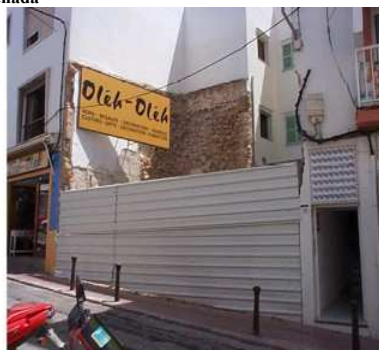
**Plano de situación de la fachada**

Situación: carrer Ample  
Nº de plantas actual: 3  
Nº de plantas máximo según PGOU: 4  
Estado de conservación: alterado  
Valor arquitectónico: bajo

Ajustar los Proyectos a la Norma.

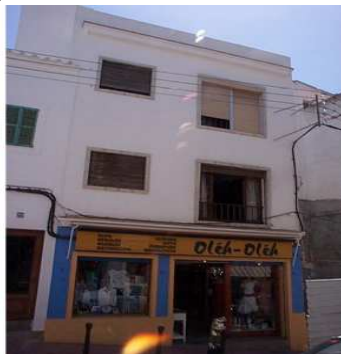
**Plano de situación de la fachada**

Reformar la fachada y ajustarla a la Norma.

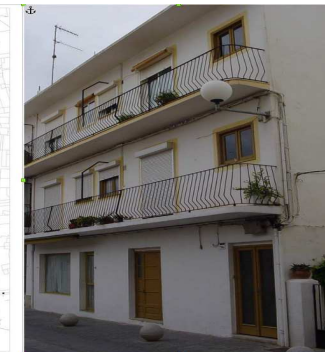
**Plano de situación de la fachada**

**Situación:** carrer Bisbe Torres  
**N° de plantas actual:** 3  
**N° de plantas máximo según PGOU:** 4  
**Estado de conservación:** Alterado  
**Valor arquitectónico:** Bajo

**Protección y directrices de intervención**  
Reformar la fachada y ajustarla a la Norma.

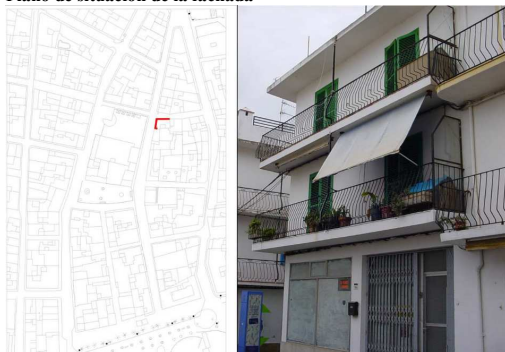
**Plano de situación de la fachada**

**Situación:** carrer Bisbe Torres – carrer Rosell  
**N° de plantas actual:** 4  
**N° de plantas máximo según PGOU:** 4  
**Estado de conservación:** Alterado  
**Valor arquitectónico:** Bajo

Reformar la fachada y ajustarla a la Norma.

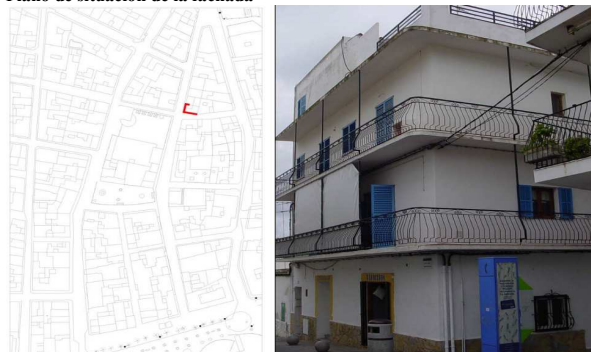
**Plano de situación de la fachada**

Reformar la fachada y ajustarla a la Norma.  
Plano de situación de la fachada.
