Adjunto le remito dos ejemplares completos del expediente del "PLAN ESPECIAL DE PROTECCION DE LA IGLESIA DE SANT ANTONI DE PORTMANY" a efectos de Aprobación definitiva por la Comisión Insular de Urbanismo.

INDICE

4.1. Objeto del Plan Especial de Protección del Conjunto Histórico-Artístico de la Iglesia de Sant Antoni

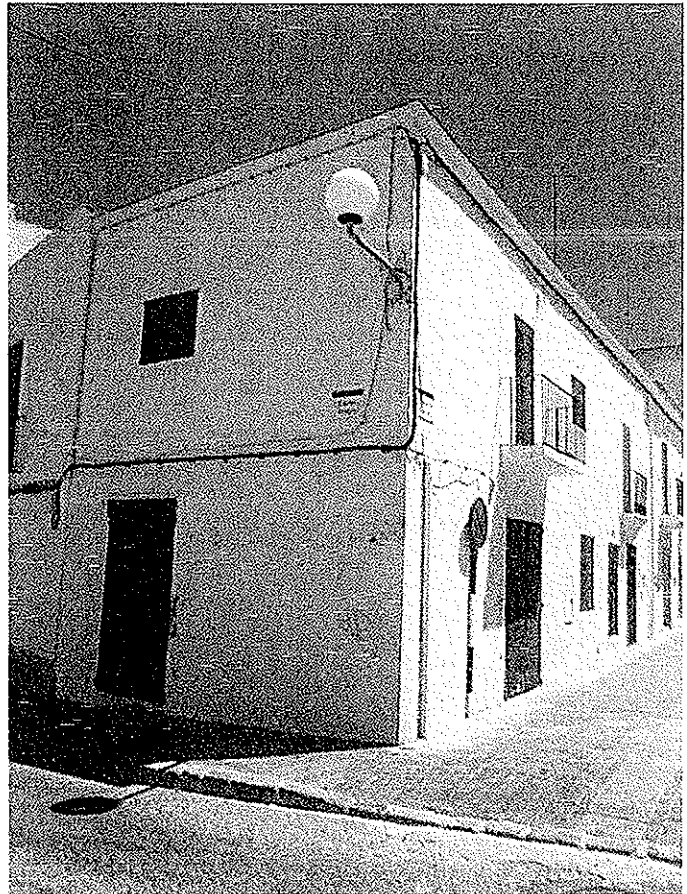
Plano de situación de la fachada

Estas edificaciones son las únicas que conservan la tipología y la fachada tradicionales sin alteraciones de importancia, y por consiguiente, es importante su conservación y evitar en lo posible su alteración.
 Los proyectos de ampliación conservarán la fachada existente y sus ejes, distribución y tamaño de huecos.

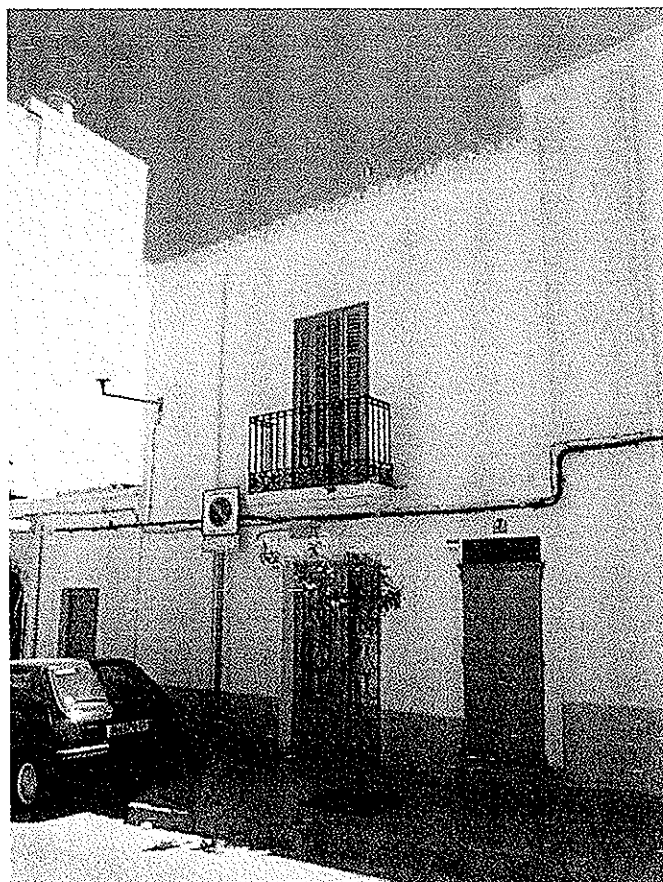
Plano de situación de la fachada

Estas edificaciones son las únicas que conservan la tipología y la fachada tradicionales sin alteraciones de importancia, y por consiguiente, es importante su conservación y evitar en lo posible su alteración.
 Los proyectos de ampliación conservarán la fachada existente y sus ejes, distribución y tamaño de huecos.

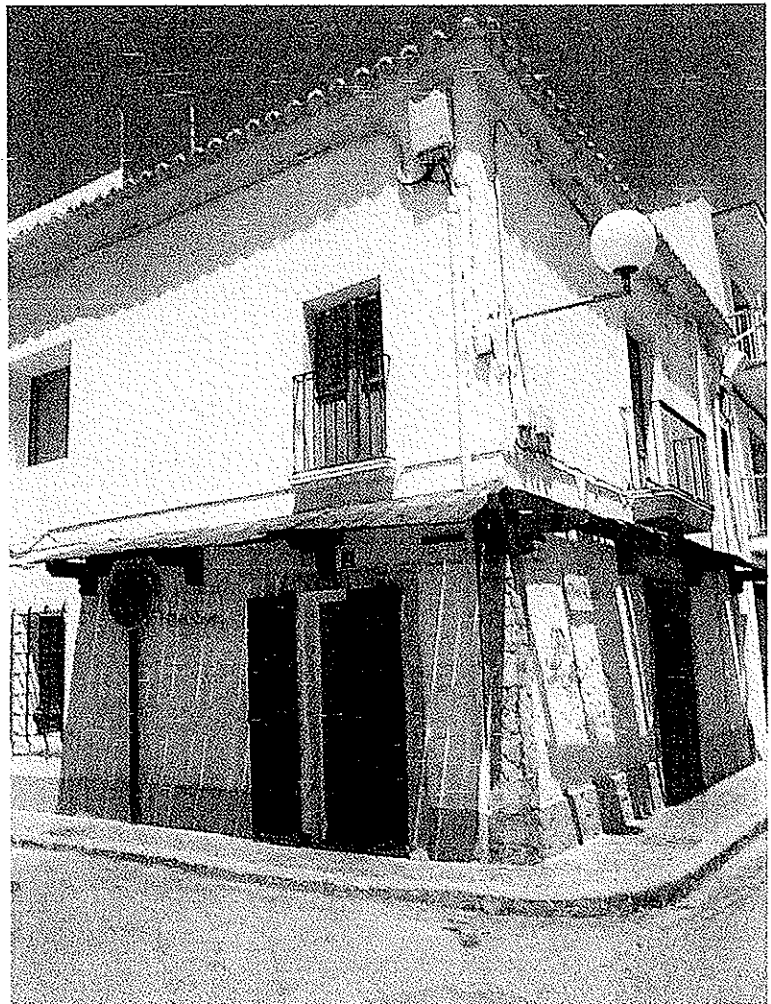
Plano de situación de la fachada

Estas edificaciones son las únicas que conservan la tipología y la fachada tradicionales sin alteraciones de importancia, y por consiguiente, es importante su conservación y evitar en lo posible su alteración.
 Los proyectos de ampliación conservarán la fachada existente y sus ejes, distribución y tamaño de huecos.
